Prüfbericht
944-7109601/PK

Prüfung einer Sonderfußraste
nach Merkblatt für die Prüfung von
Sonderfußrastenanlagen

Prüfbericht

Prüfmuster: Sonderfußraste Prüfobjektnummer: 054.3-05.195
Beschreibung: Bei dem Prüfmuster handelt es sich um eine klappbare Motorradfussraste. Die Trittläche der Fussraste ist nach vorne und hinten bedingt drehbar. Sie wird durch eine Feder in ihrer waagerechten Position gehalten. An den Seiten ist die Fußraste mit der Prägung "Pivotpegz" gekennzeichnet.

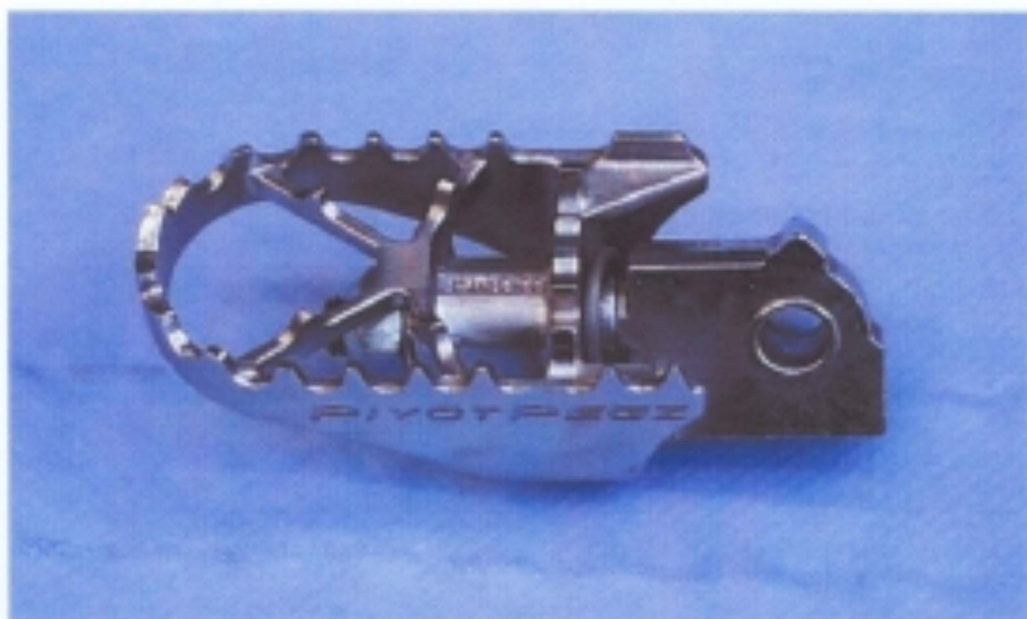
Ergebnis: **i.O.**
Bemerkung: Prüfmuster hat die Prüfungen ohne Beanstandung durchlaufen.
Fehlerbeschreibung: Keine Risse oder Verformungen bei Sichtprüfung aufgefallen.

Gegenstand der Prüfung ist ausschließlich die in Bild 1 gezeigte Sonderfussraste. Als Widerlager dient im Test eine Schweißkonstruktion. Die entsprechende Befestigung am Motorradrahmen ist nicht Gegenstand dieser Untersuchung.

Bild: Prüfmuster Fußraste

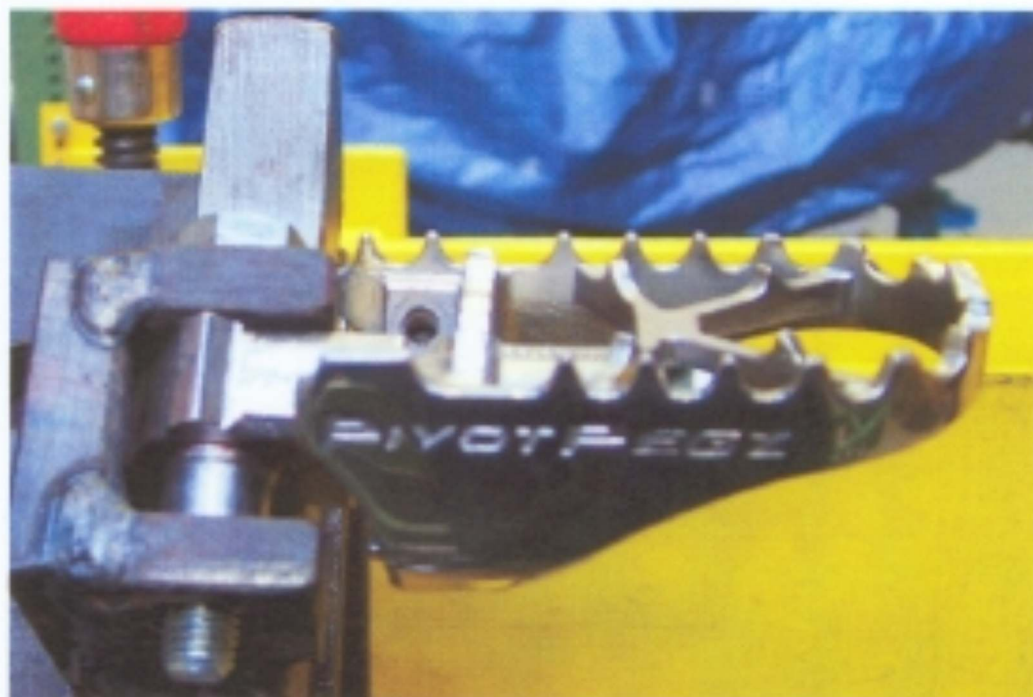
Bemerkung zum Aufbau: Die senkrechte Kräfteinleitung erfolgt 20 mm vom äußeren Ende der Fußraste.

Bild: Prüfaufbau mit Schweißkonstruktion
